1 - DATI GENERALI

| N° di riferimento | 001SCm | Data di compilazione | 21/08/2010 |
| Nome o località frana | Plaz Bel – tornanti S.S. n. 300 del Gavia | Comune | Ponte di Legno |

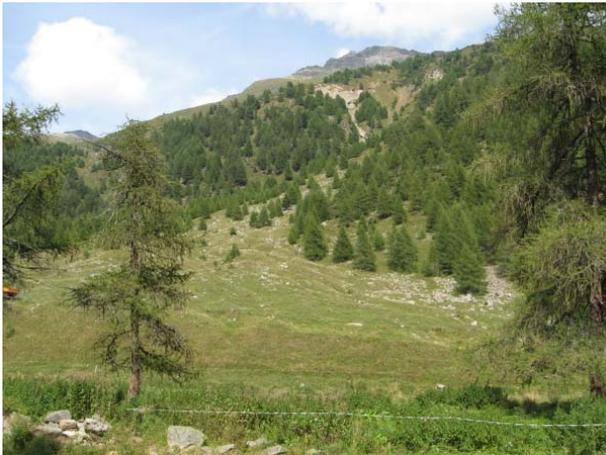
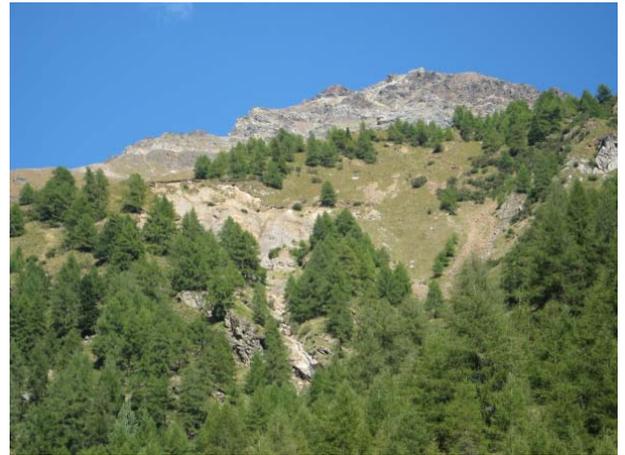
Panoramica della frana e dell'accumulo dalla strada per la Valle delle Messi.

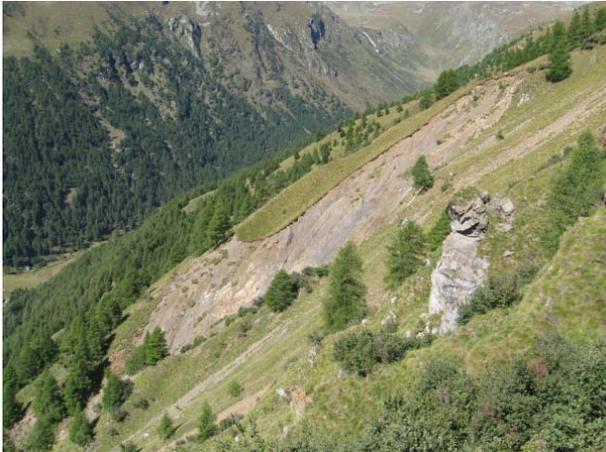
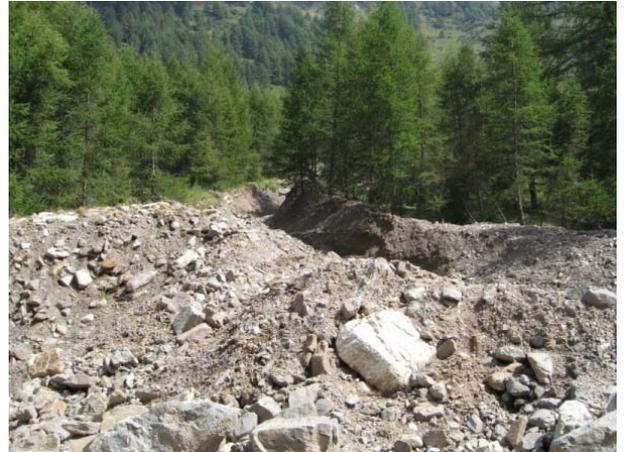
Dettaglio della nicchia di distacco e accumulo del materiale trasportato dal debris-flow sulla strada per la Valle delle Messi.

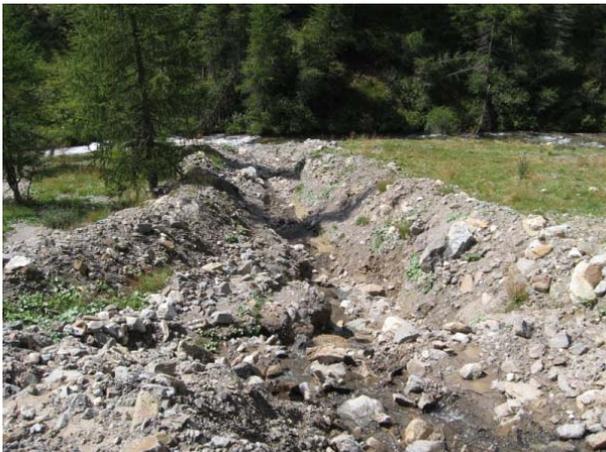
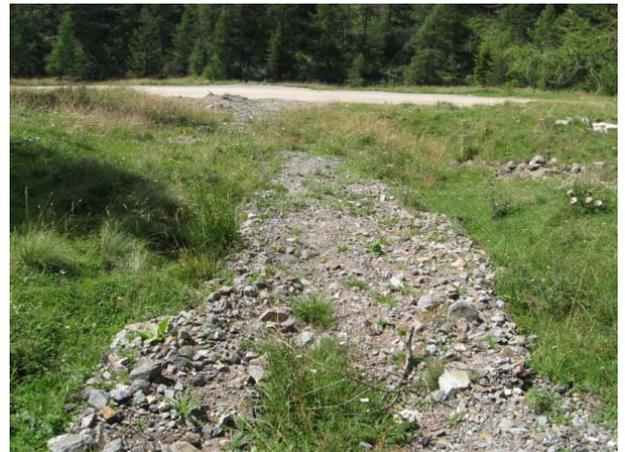
Colata di detrito (debris-flow) a valle della strada per la Valle della Messi che arriva nella piana del Torrente Frigidolfo e ramo laterale minore della colata di detrito.
