1 - DATI GENERALI

N° di riferimento	002CRr	Data di compilazione	18/07/2010
Rilevatore	S. Albini	Tipo di rilevamento	diretto
Coordinate Gauss-Boaga da CTR	Latitudine	1619952	
(punto più elevato coronamento frana)	Longitudine	5122075	
Nome o località frana	Costa di Casamadre-Castellaccio	Comune	Ponte di Legno
Comunità Montana	Alta Valle Camonica – Parco Adamello	Provincia	Brescia
Bacino	Fiume Oglio	Sottobacino	Torrente Ogliolo
Sigla CTR	D2e5	Nome CTR	Ponte di Legno
Località minacciate direttamente	Torrente Ogliolo	Comune	Ponte di Legno
Località minacciate indirettamente	Val Sozzine	Comune	
Data primo movimento		Data ultima riattivazione	continua

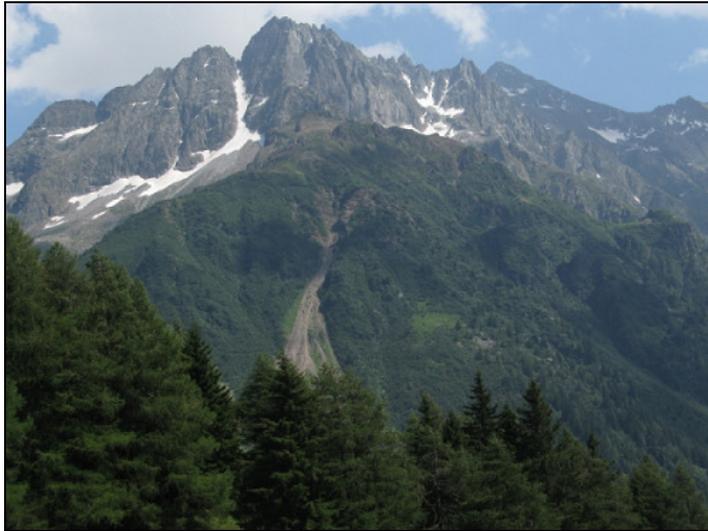
Panoramica della zona di nicchia della frana di crollo sotto la cima del Castellaccio.

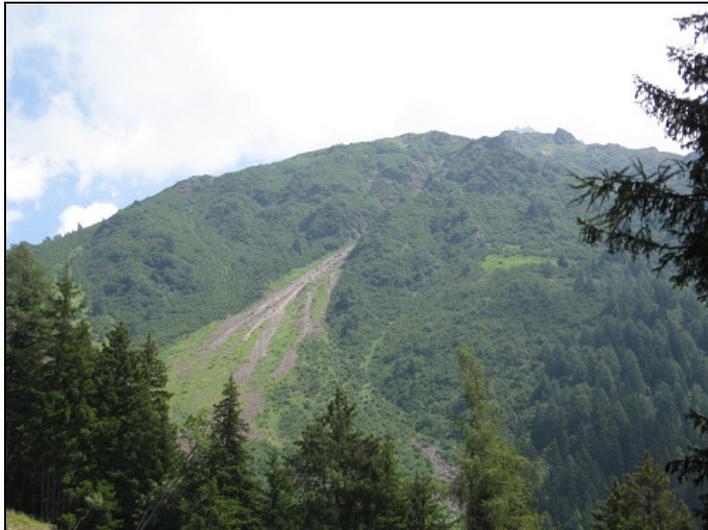
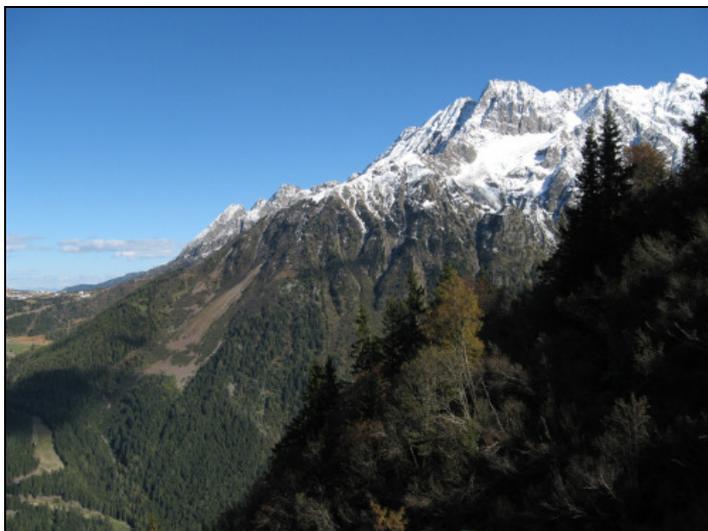
Vista da versanti opposti (in due posizioni differenti) dell'accumulo della frana di crollo, di forma conica, che arriva quasi a lambire il Torrente Ogiolo.
