Scheda conoidi - Torrente Rovina

Id conoide		Data compilazione	10/11/2010	Rilevatore	S. Albini
Codice GEOIFFI					
Nome località	Val Sozzine	Nome torrente	Torrente Rovina		
Comuni	Ponte di Legno	Provincia	Brescia		
C.T.R.	D2e5

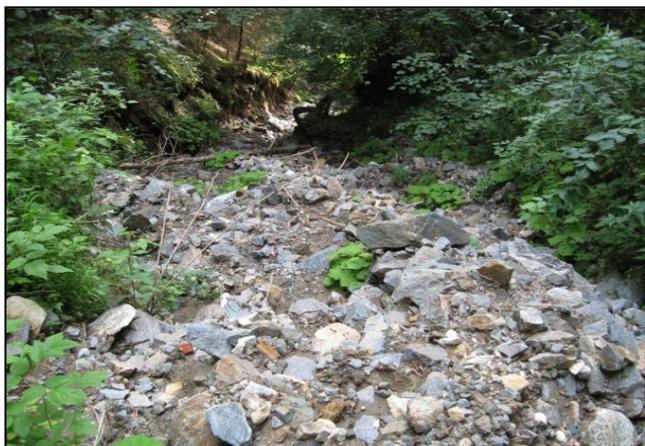
Apice della conoide q.1356 m s.l.m. con alveo sovralluvionato di materiale a pezzatura media

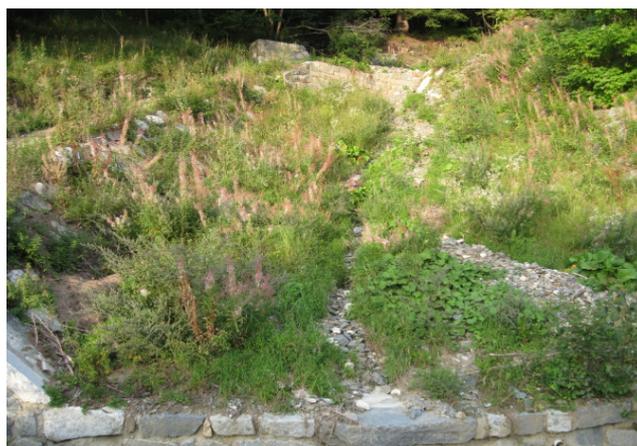
Apice della conoide dove si intravedono sullo sfondo e in primo piano le briglie e soglie realizzate per trattenere il materiale

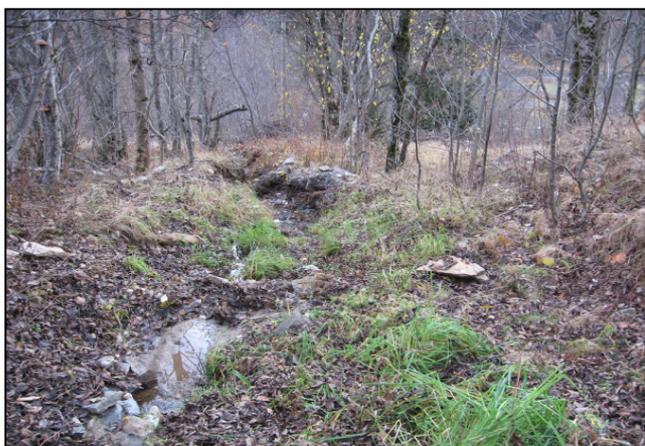
Canale attivo del Torrente Rovina a valle della Strada Statale n. 42 del Tonale con alveo poco definito e punti di possibile tracimazione

Possibili superamenti di argine e di sponda	FOTO	quota
	<input checked="" type="checkbox"/>	1 da 1330 a 1300
	<input type="checkbox"/>	2
	<input type="checkbox"/>	3

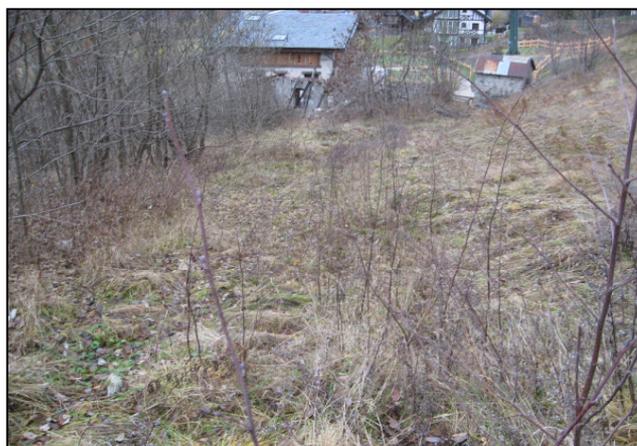
Direzione di propagazione della potenziale colata detritica diretta verso il rudere e la vecchia cascina

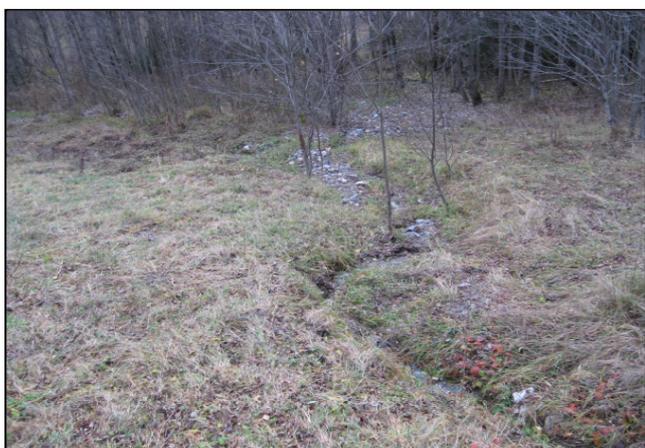
Canale principale con la colata di detrito frontale che si disperde lungo i prati a valle.

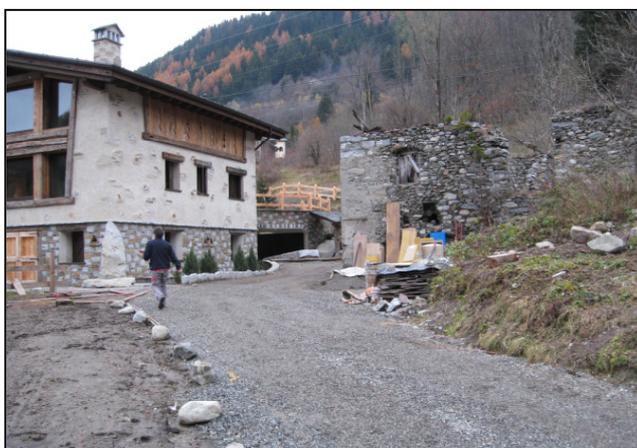
Vista del rudere (a dx) e delle case ristrutturate (a sx). La colata di detrito potenziale proveniente dal settore a monte del rudere si incanalerebbe lungo la strada seguendo la massima pendenza
